## あかしあ台リング道路街路樹のあり方検討会のご報告

2022年5月

発行：あかしあ台リング道路街路樹のあり方検討会

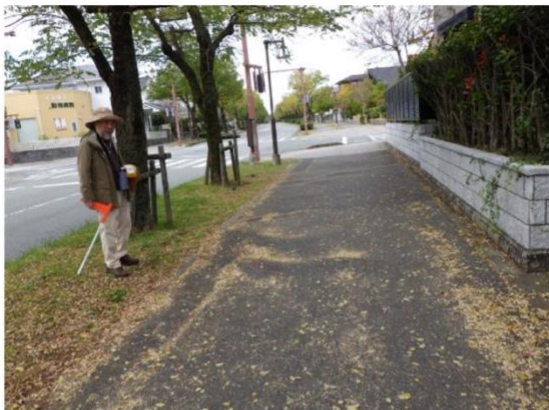
根上り

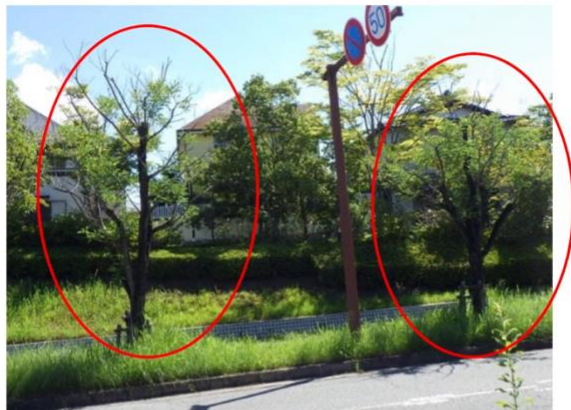
生育不良

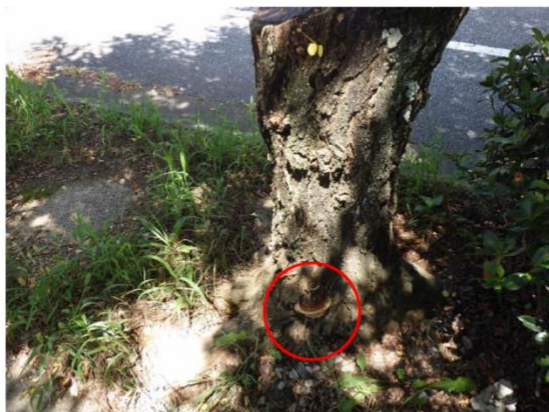
腐朽（きのこ発生）

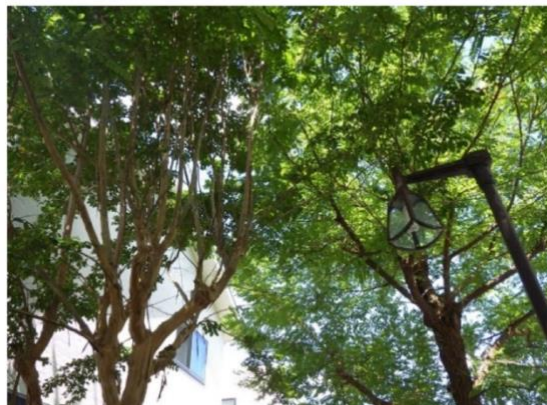
樹木同士の競合

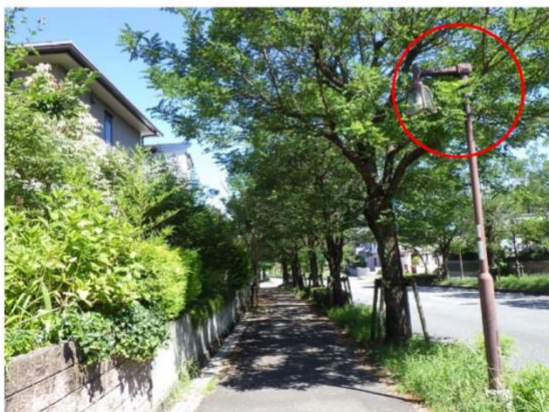
照明障害等

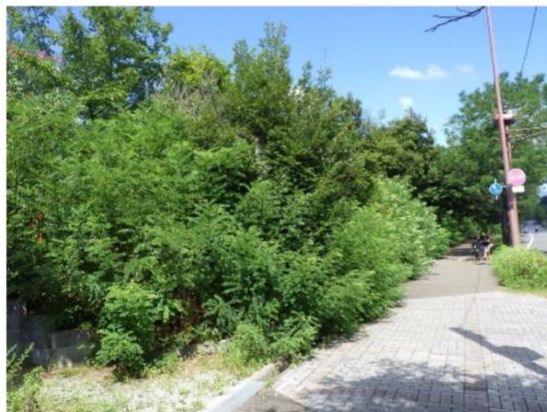
侵略的な発生
